УДК 629.5.035.8: 539.422.24

Сагиров И. В., Гаркуша Г. Г., Власов В. Т., Жерлицина О. В.

### ИССЛЕДОВАНИЕ ПРИЧИН УСТАЛОСТНОГО РАЗРУШЕНИЯ СУДОВЫХ ГРЕБНЫХ ВАЛОВ

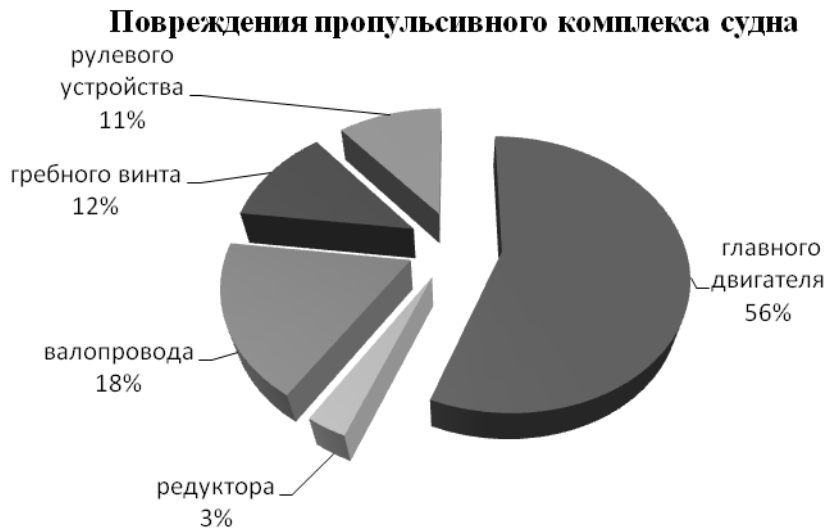
Рисунок 1 – Статистика повреждений пропульсивного комплекса судна

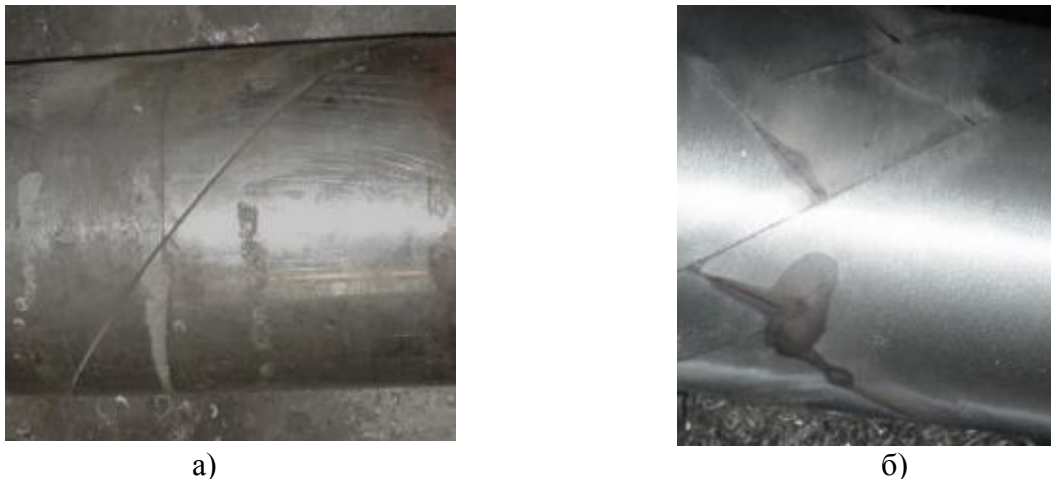
В результате освидетельствований различных судов главными причинами разрушений судовых валов названы усталостные трещины. В результате анализа выявленных повреждений судовых валов, а также проведенных металлографических исследований было установлено, что в процессе эксплуатации судовые гребные валы подвергаются циклическим переменным нагрузкам, при этом напряжения, возникающие под действием различных моментов, достигая критических значений, могут приводить к появлению микроскопических дефектов металла. В свою очередь, накопление дефектов внутри металла приводит к межзеренному разрушению, и в результате, к появлению микротрещин. Трещины со временем увеличиваются, происходит развитие трещин в направлении наибольших напряжений (рис. 4). Когда одна или несколько трещин достигают критических размеров, происходит разрушение валов.

Рисунок 4 – Трещины в средней части гребного вала: а) под углом к оси, б) пересекающиеся

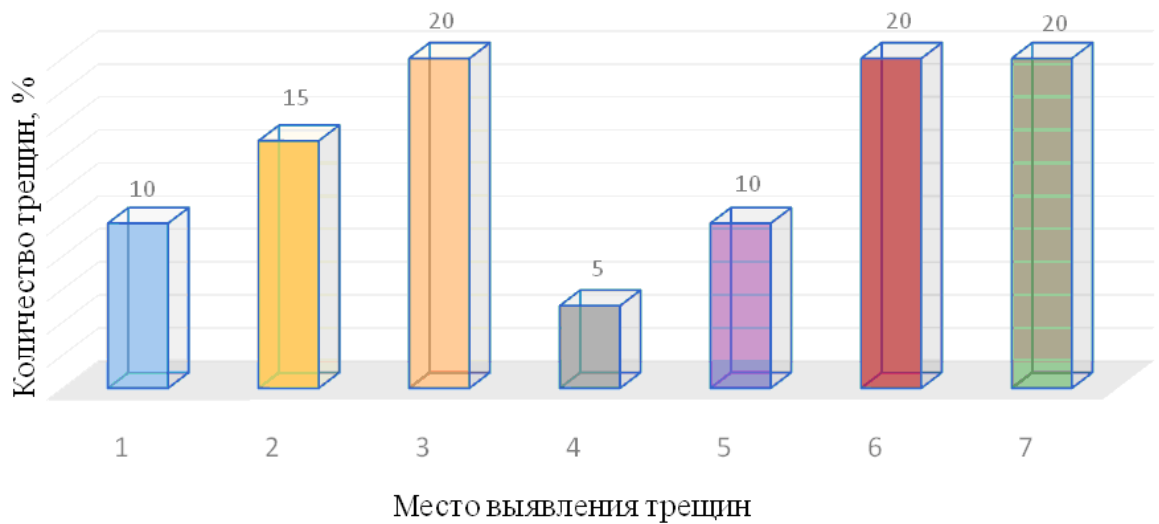
Обычно трещины развиваются на поверхности и постепенно растут к центру вала, создавая острый надрез в сечении. Было установлено, что трещины могут развиваться в различных частях вала от различных причин, связанных с особенностью эксплуатации и нагружения конкретных валопроводов и судов в целом (рис. 5).

Рисунок 5 – Места появления трещин в гребных валах:

1 - у кромки облицовки, 2 - в месте шпоночного паза, 3 - в районе большего диаметра конуса, 4 - под изоляцией, 5 - цевье вала, 6 - сварные швы и околошовная зона, 7 - другие

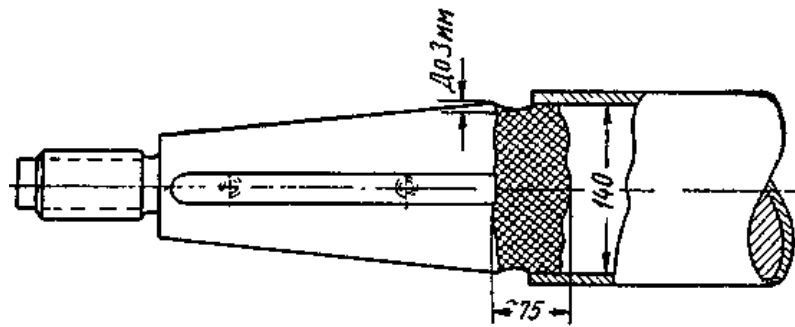
Наиболее опасным местом усталостного повреждения оказалась зона перехода цилиндрической части вала в коническую, рис. 6-8, т. е. участок вала между носовым торцом ступицы гребного винта и торцом облицовки вала. В этих зонах, где существует высокая концентрация напряжений, и образуются усталостные трещины. Усталостные трещины, образующиеся на поверхности вала, являются началом разрушения вала в процессе эксплуатации и под действием коррозии.

Рисунок 7 – Характер корозійного роз'їдання гребного вала як причина зародження тріщини

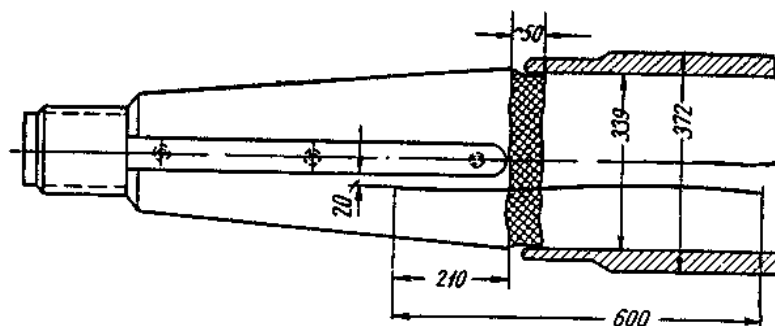
Рисунок 8 – Повреждения гребного вала и зародение трещины под облицовкой

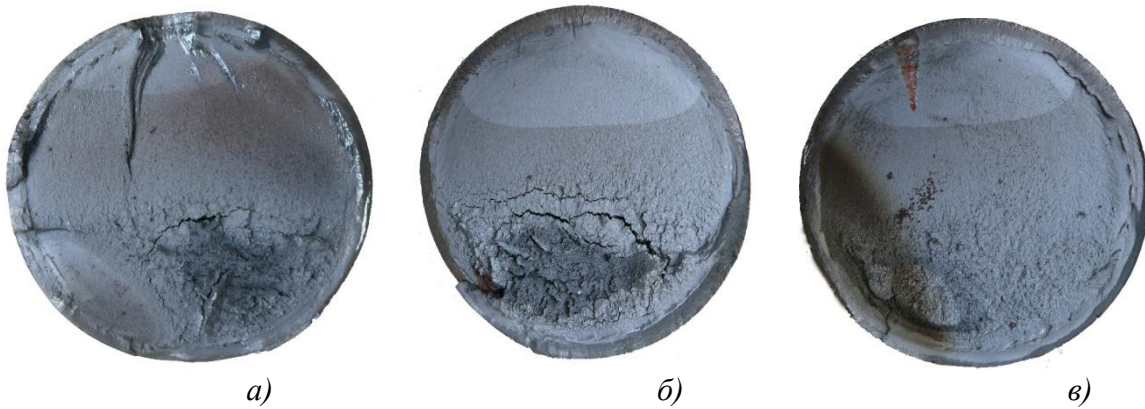
При эксплуатации гребных валов были случаи значительного проникновения трещин в глубь металла, что обнаруживается в процессе докования судна и освидетельствования состояния гребного вала. Восстановленные наплавкой судовые валы имеют значительные прочностные свойства, сравнимые с новыми изделиями. Были проведены испытания валов диаметром 70 мм на усталостное разрушение при циклических нагрузках (рис. 9). Валы были наплавлены: *а)* – сталь 08X19H11Ф2С2. *б)* – сталь 04X19H11М3. *в)* – сталь 08X20H9С2БТЮ. Наибольшую циклическую прочность показал третий образец при нагрузке  $\sigma = 160$  МПа выдержал  $N = 1 \cdot 10^7$  циклов, при  $\sigma = 180$  МПа выдержал  $N = 8 \cdot 10^6$  циклов, при  $\sigma = 200$  МПа после  $N = 6,1 \cdot 10^6$  циклов произошло разрушение.

Рисунок 9 – Усталостное разрушение в средней части восстановленных валов  $\varnothing$  70 мм:

- a)* – сталь 08X19H11Ф2С2. Нагрузка  $\sigma = 180$  МПа разрушение  $0,98 \cdot 10^6$  циклов;
- б)* – сталь 04X19H11М3. Нагрузка  $\sigma = 190$  МПа, разрушение при  $N = 1,8 \cdot 10^6$  цикла;
- в)* – сталь 08X20H9С2БТЮ. При  $\sigma = 160$  МПа разрушение при  $N = 1 \cdot 10^7$  циклов.  
 При  $\sigma = 180$  МПа разрушение при  $N = 8 \cdot 10^6$  циклов.  
 При  $\sigma = 200$  МПа разрушение при  $N = 6,1 \cdot 10^6$  циклов

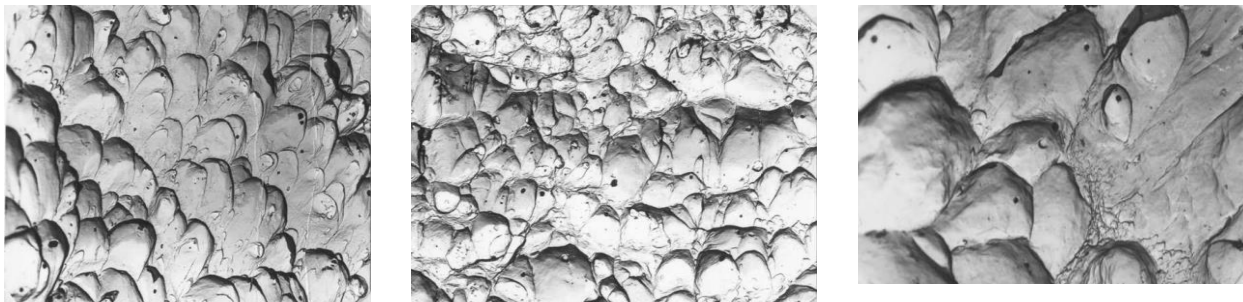
Образцы разрушенных валов были исследованы на электронном растровом микроскопе РЭМ-100У. На рис. 10 представлены фото вязкого внутрішньозеренного разрушения поверхностного слоя восстановленного гребного вала с различным размером чашек и частиц второй фазы на их вершинах.

Рисунок 10 – Вязкое внутризеренное разрушение поверхностного слоя в средней части цилиндрического участка гребного вала (x3700)
